DP1+2 Erfaringsinnsamling og analyse av skadeårsaker

Rapportering av skadesaker og vurdering av
skadeårsaker

BegrensSkade Delrapport nr. 1+2.2

Begrensning av skader som følge av grunnarbeider

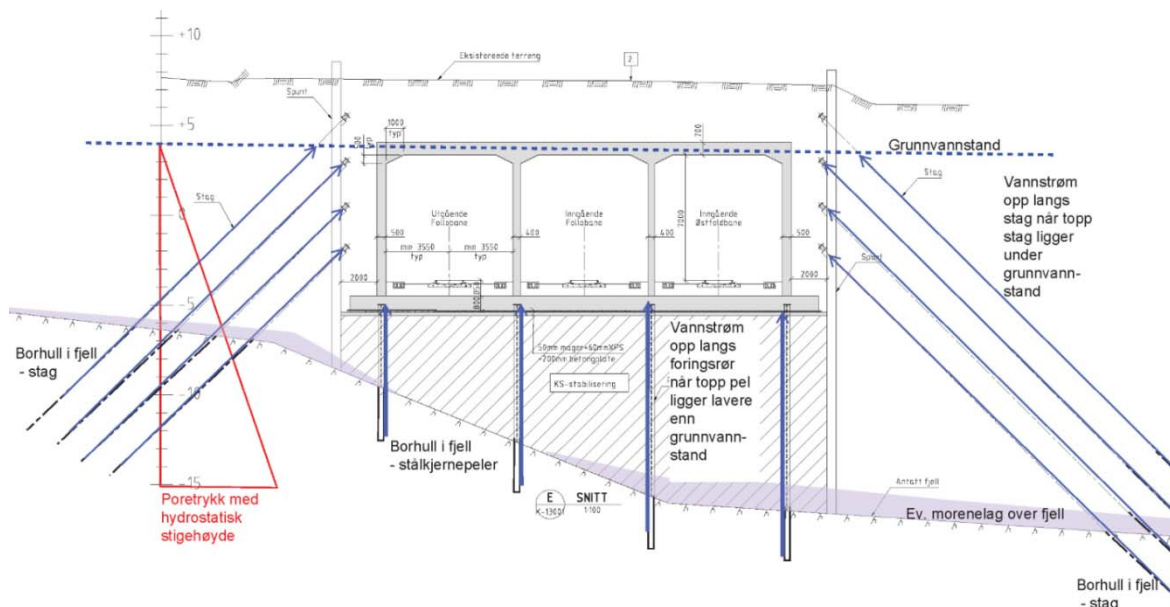
Figur 1: Spuntgrop med mulighet for innlekkasje langs stag og peler /1/.

- I glippen mellom spunt og berg, spesielt når det er grovere masse over bergoverflaten
- Gjennom oppsprukket berg i såle og bergvegger
- I forbindelse med stagsetting, lekkasjer opp langs stagene som enten kommer inn i spuntgropa gjennom staghullene eller som finner drenering ut gjennom permeable lag i leira
- Lekkasje opp langs peler som er satt fra bunnen av gropa
- Gjennom utette spuntlåser
- Ved pumping av vann i byggegropa med tilhørende senking av poretrykk i grunnen rundt byggegropa
