SVV Region midt – Strindheimtunnelen, dagsone vest

Rørspunt Møllenberg

Delprosjekt 4 – Dokumentasjon av metoder og tiltak

Begrensning av skader som følge av grunnarbeider

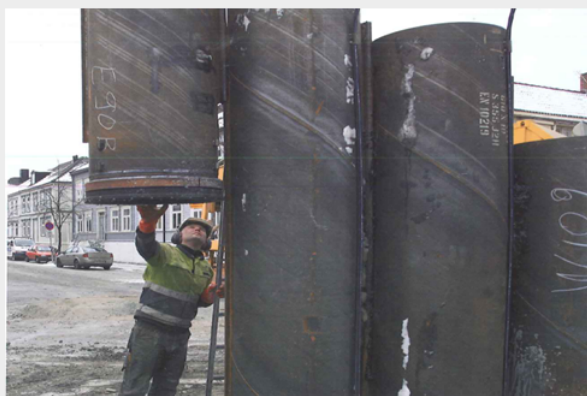
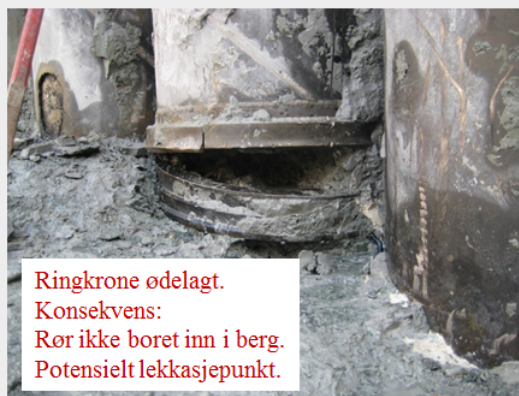
**Ringkrone ødelagt.
Konsekvens:
Rør ikke boret inn i berg.
Potensielt lekkasjepunkt.**

- Låsefriksjon, kiling
- Måtte bruke vibrolodd ned gjennom kvikkleira
- Etterfølgende entring av pilotkroner i ringkroner
- Belastning på rør skaper ovalitet og akkumulert helningsavvik i lengderetning spuntvegg.

Figur 16. Rørspunt lås i lås under ned-vibrering. Enkelte rør lot seg ikke bore inn i berg (15 av 350 stk)

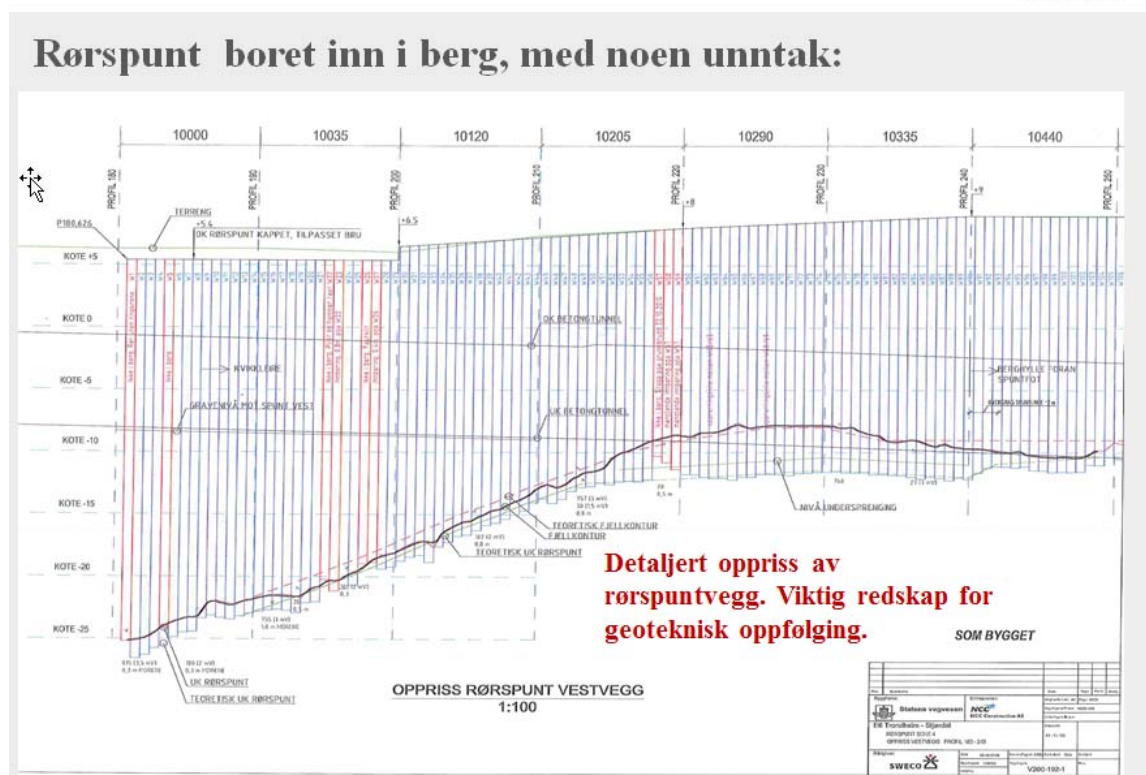
Figur 17. Oppriss av rørspuntvegg, eksempel

I de lokale sonene hvor rørene i veggen ikke lot seg bore inn i berg ble det gjort grundige vurderinger av hvilke tette- og sikringstiltak som var nødvendig. Generelt ble det utført tetting med jetpeler på begge sider av veggen, i et mønster avhengig av den lokale bergtopografi kartlagt under boring.

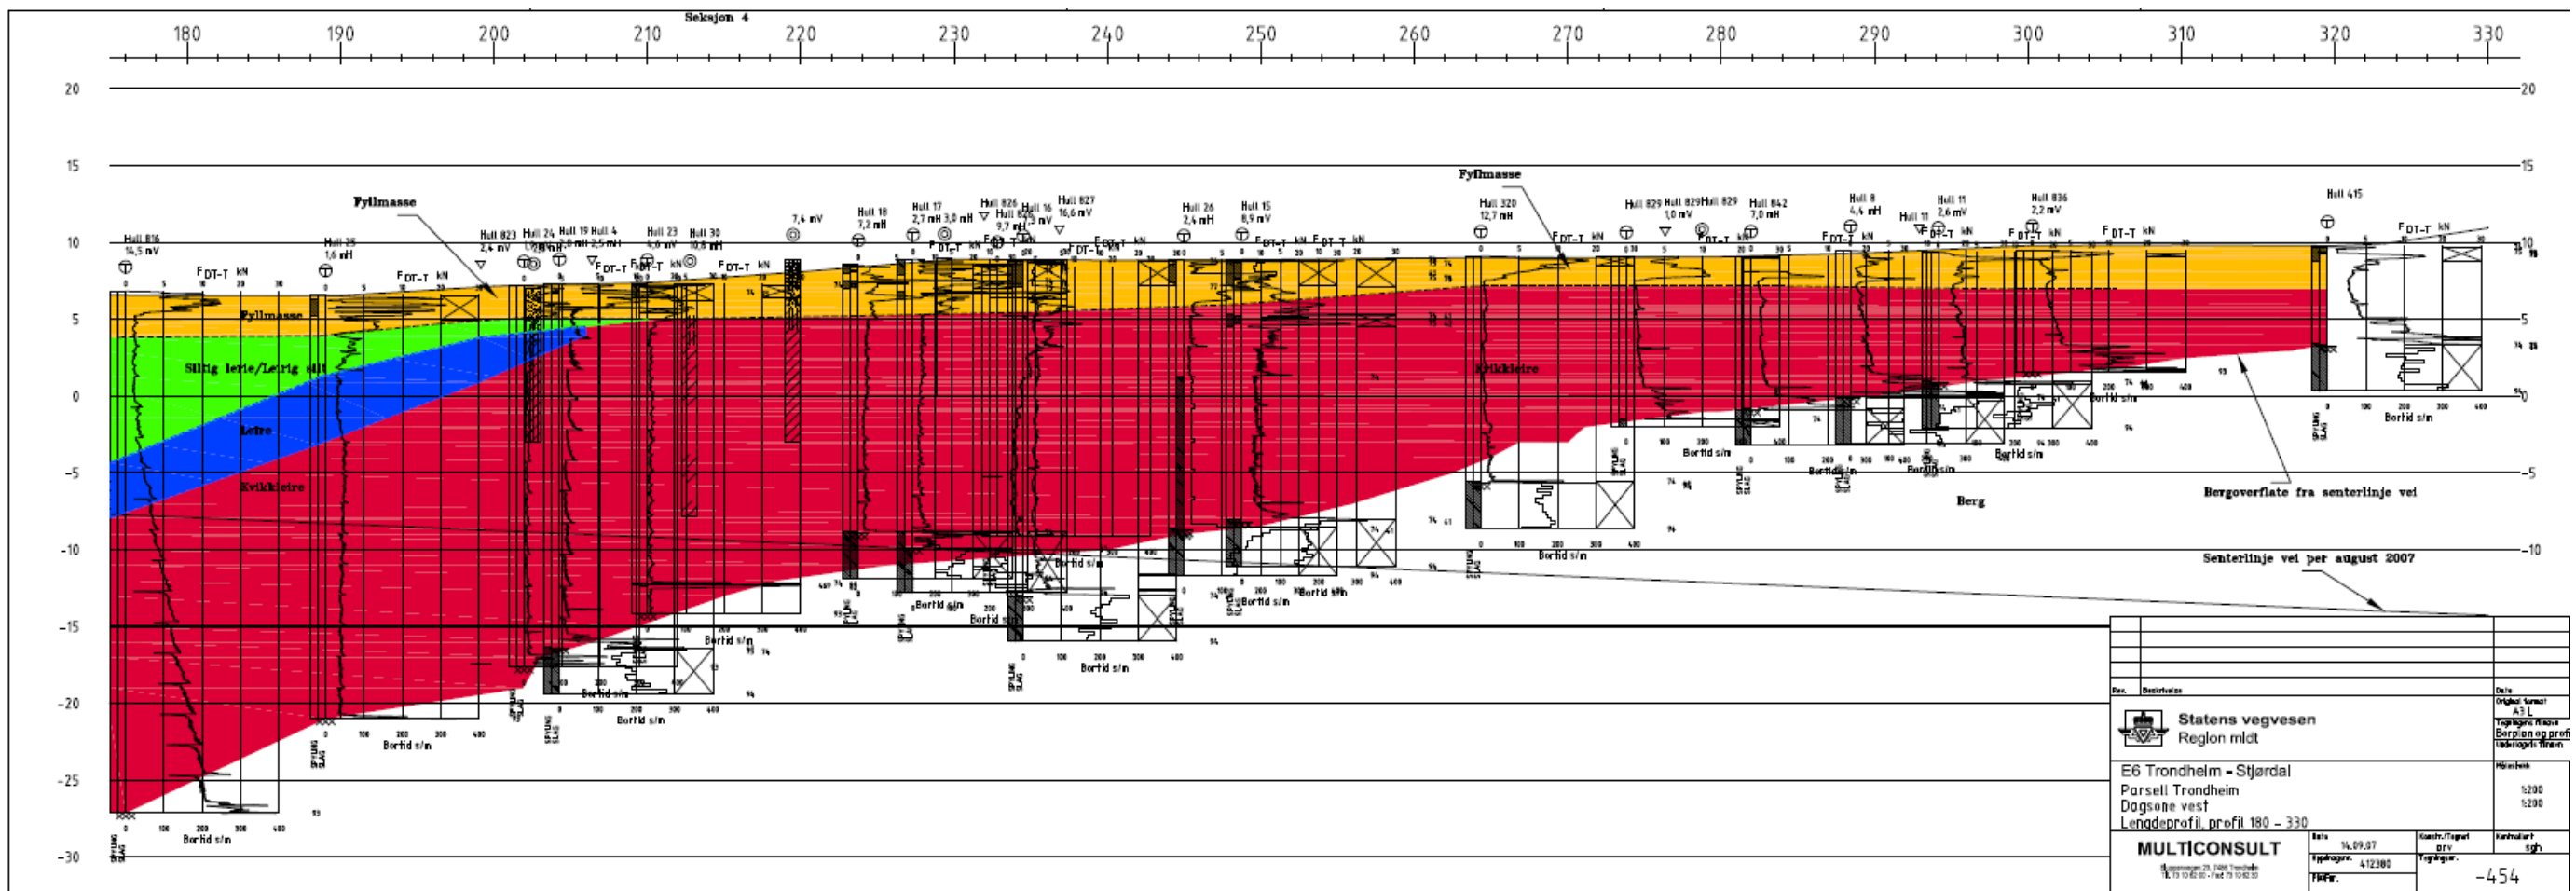
Figur 3 Lengdeprofil av aktuelt område med tolkede grunnforhold. Kilde Multiconsult, rapport 412380-2

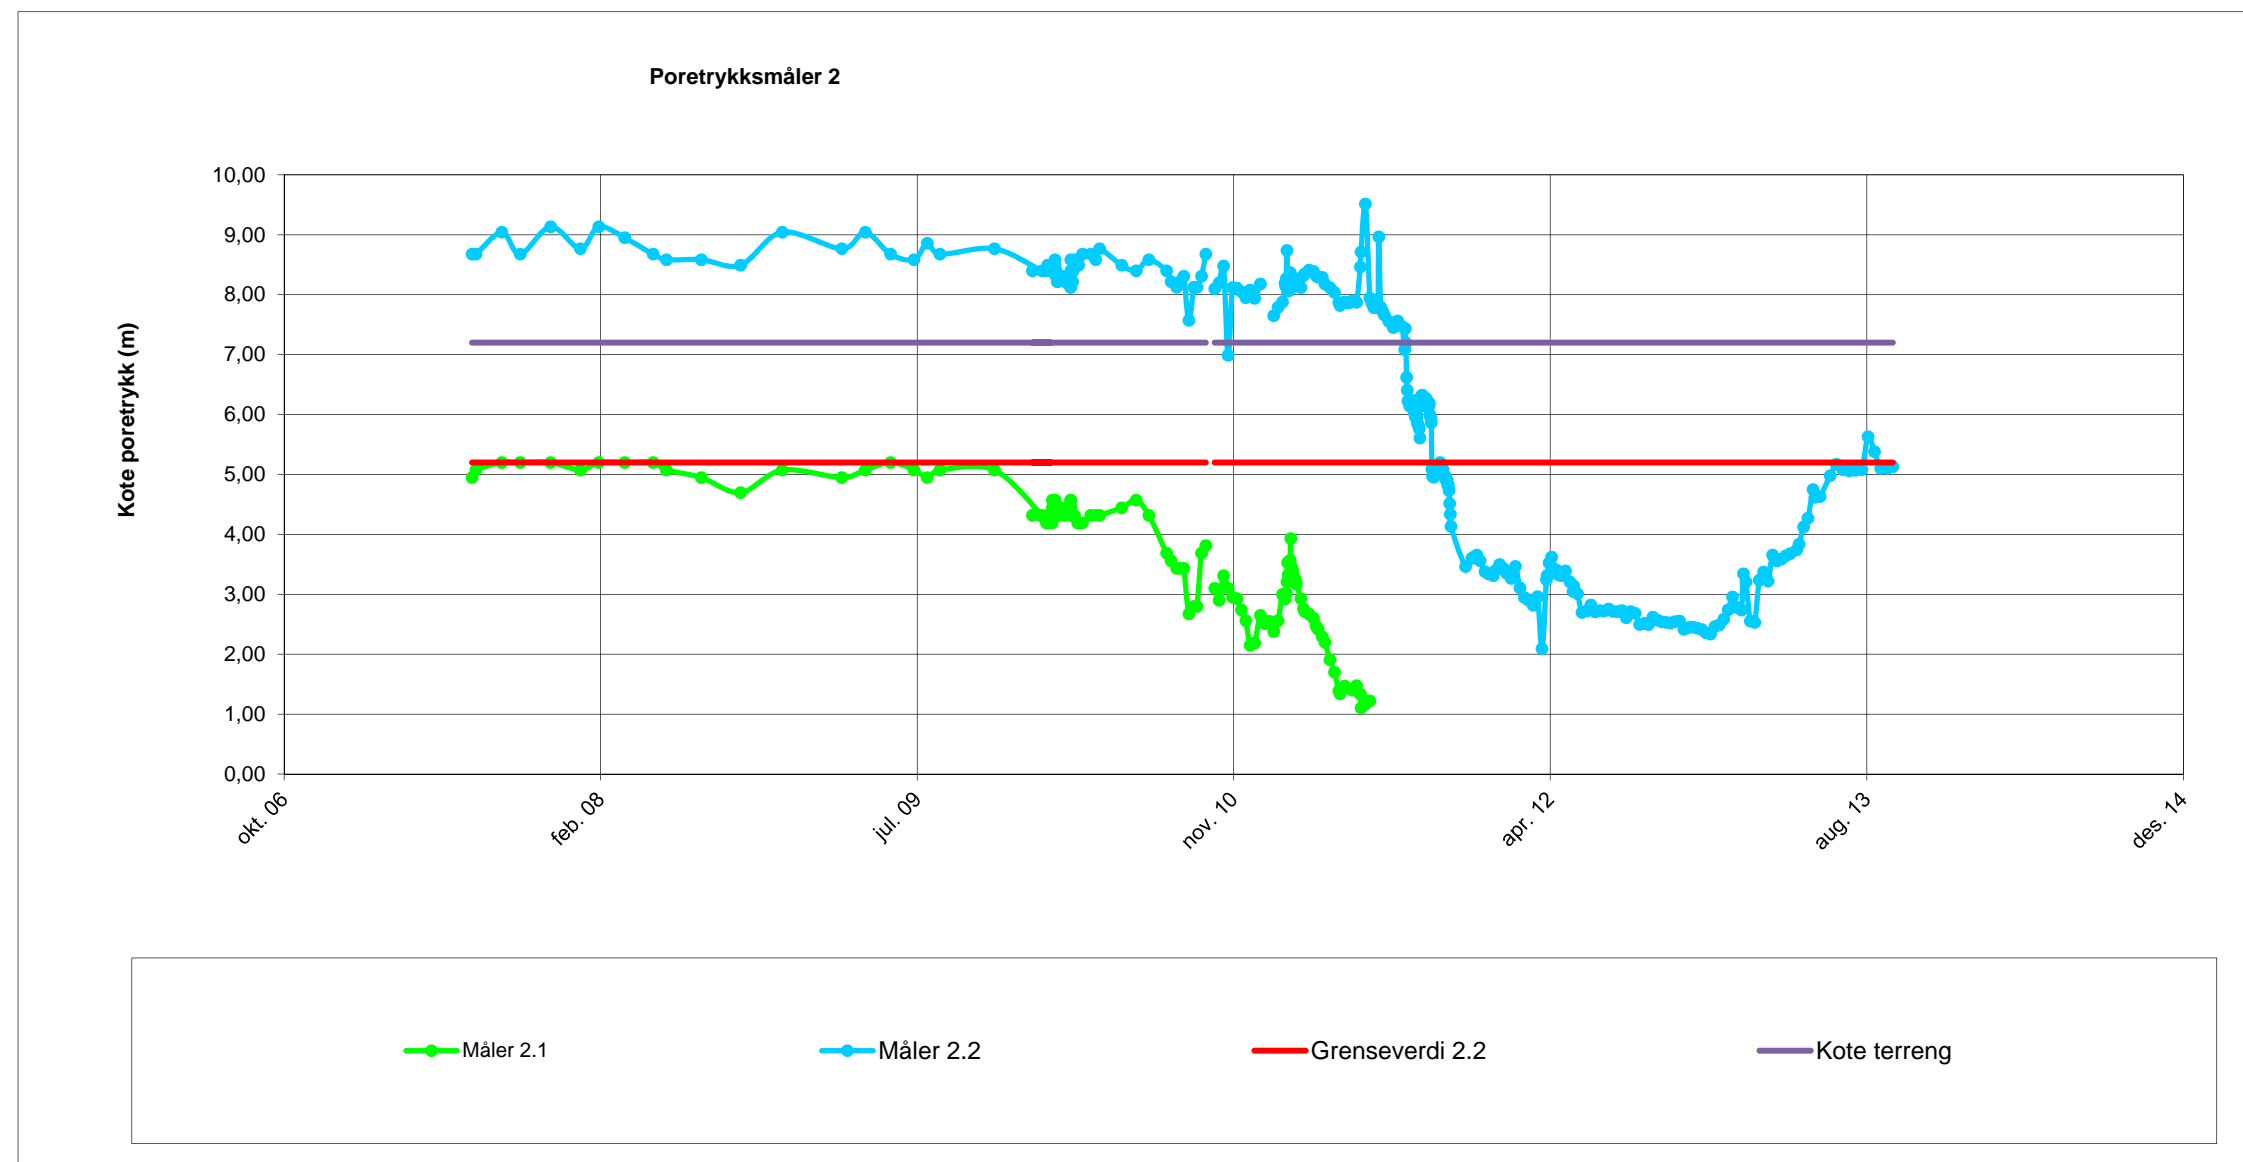
Figur 6 Illustrasjon av poretrykk fra før byggestart. Kilde Statens vegvesen

Poretrykksmåler 2.1 står i 6m dybde (i leire)

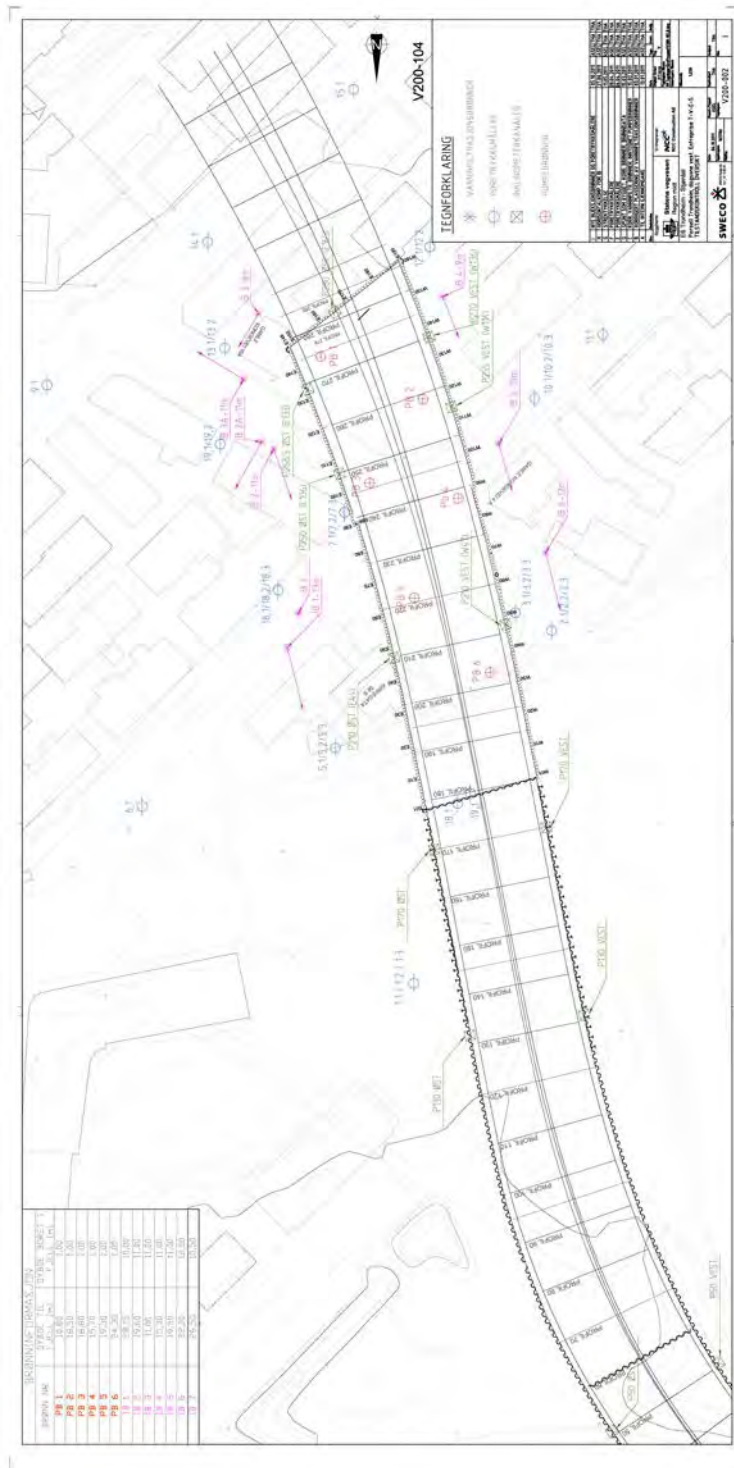
Figur 10-3. Planbild över porttrycksmätningar, injektionsbrunnar.

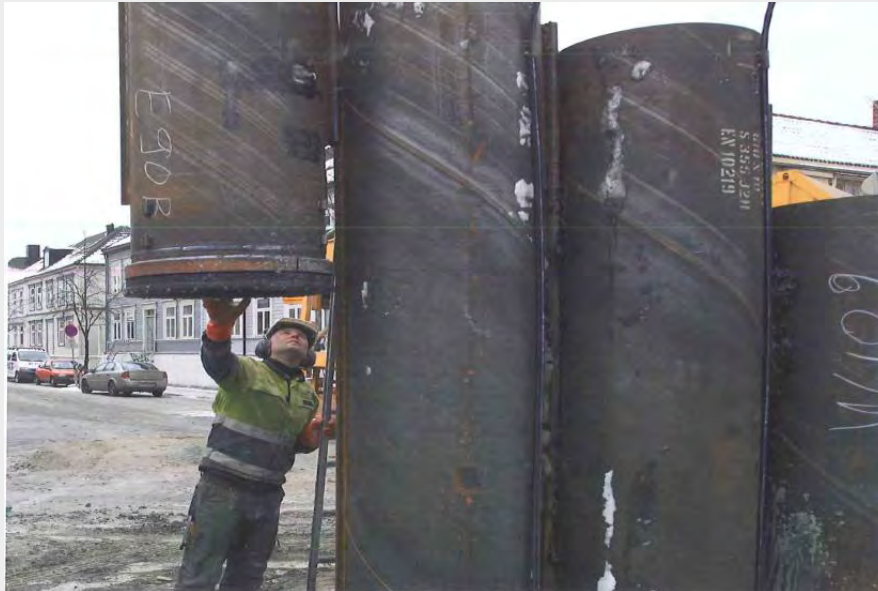
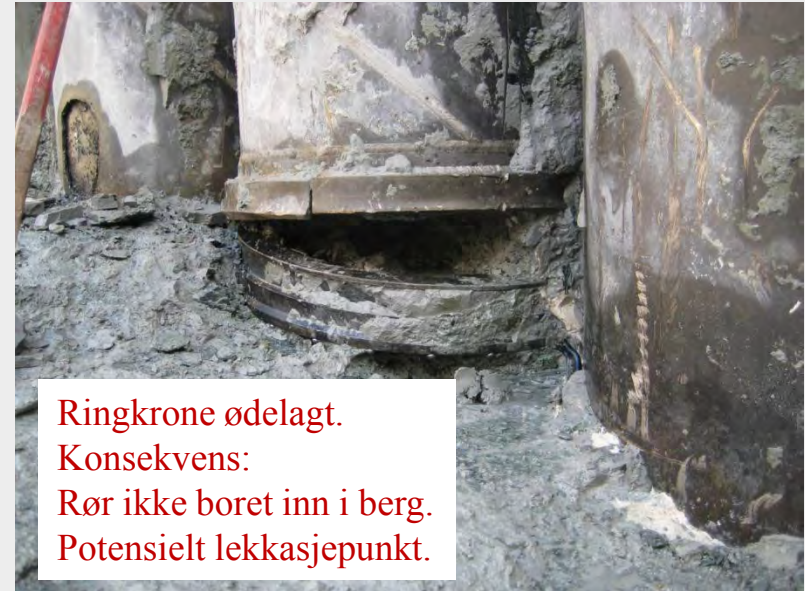
Rørspunt:

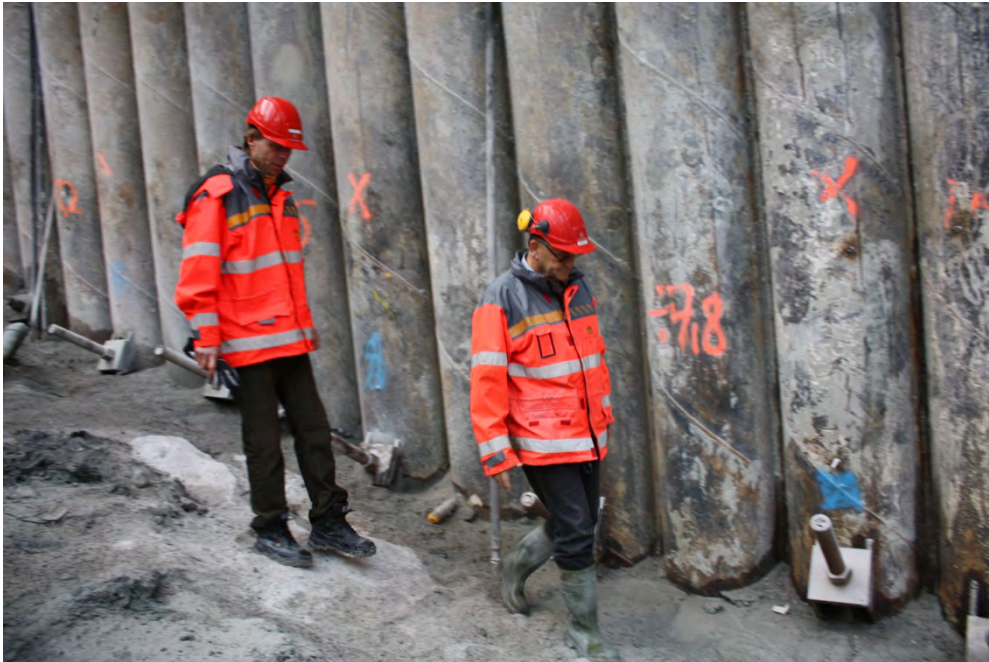
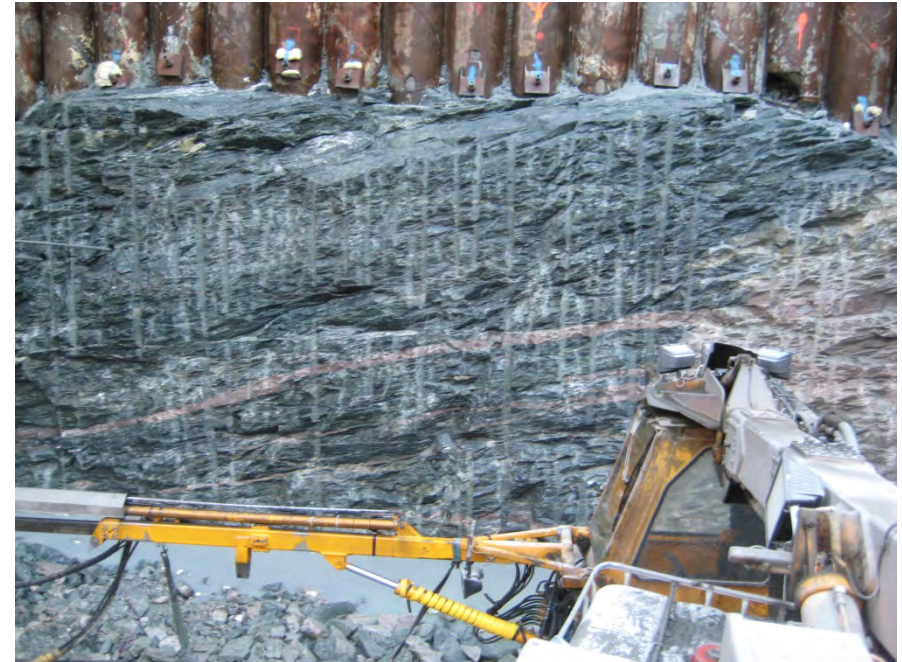
Tett spuntfot

- Rørspunt boret inn 1,2m i godt berg.
- Rørene ble rengjort, deretter armert og støpt ut.
- Injeksjon mellom spuntfot og berg, samt som «gardin» i berget under spunten.
- Etter frigraving ble det montert fotbolter gjennom spuntfoten.

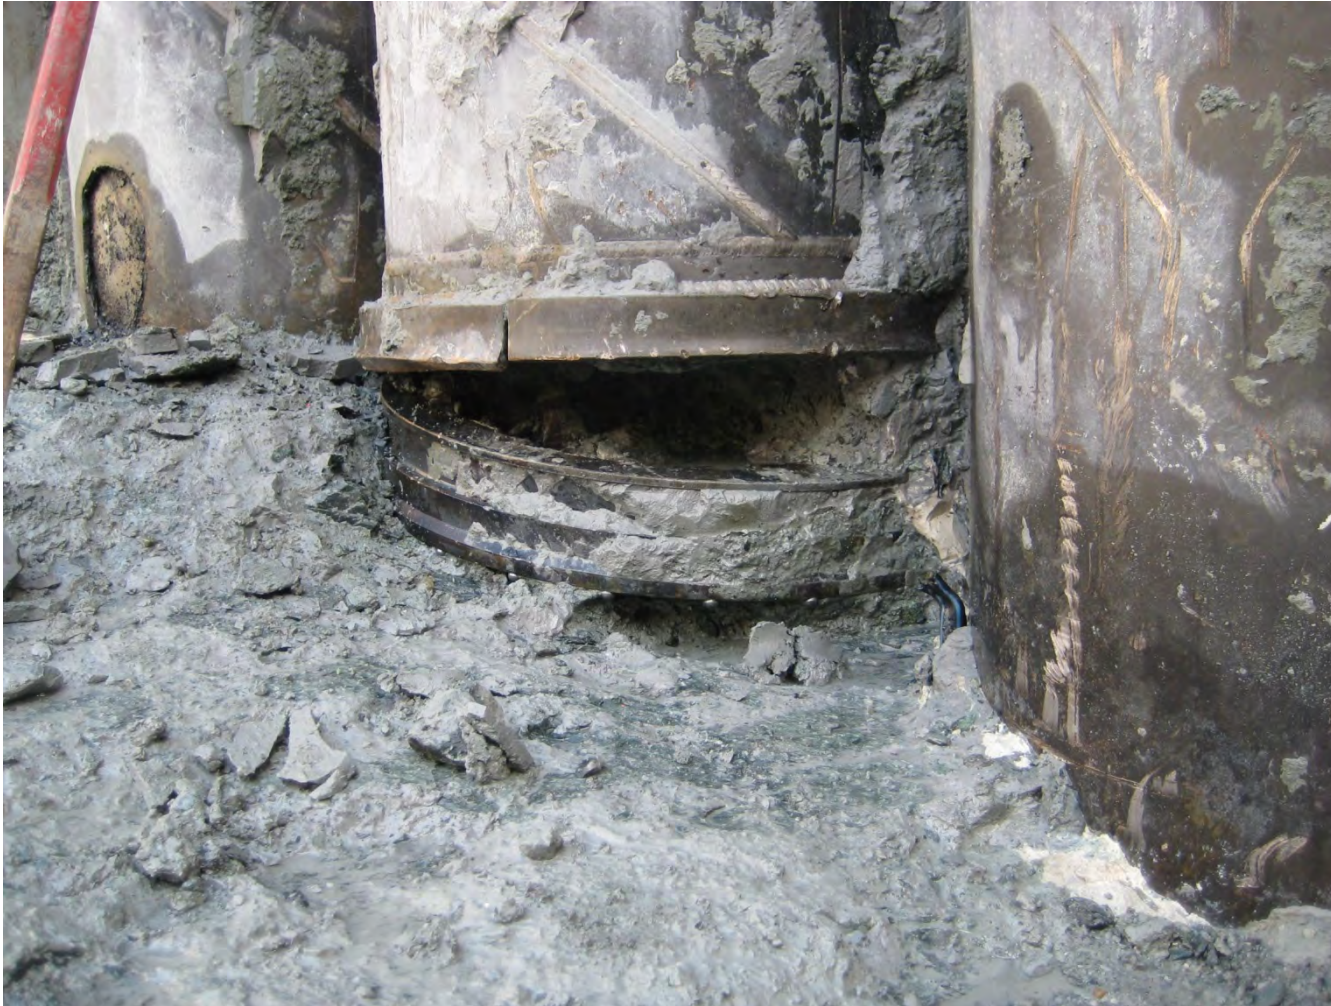
Her har ringborkrone løsnet fra spuntrøret

Av 350 rørspuntrør var det ca 15 rør som ikke ble boret inn i berg.
Ved enkelte av disse er det noe lekkasje.
